Fitxes de la qualitat del bosc de ribera

Mediona

Diagnosi inicial de l'estat ecològic de les riberes

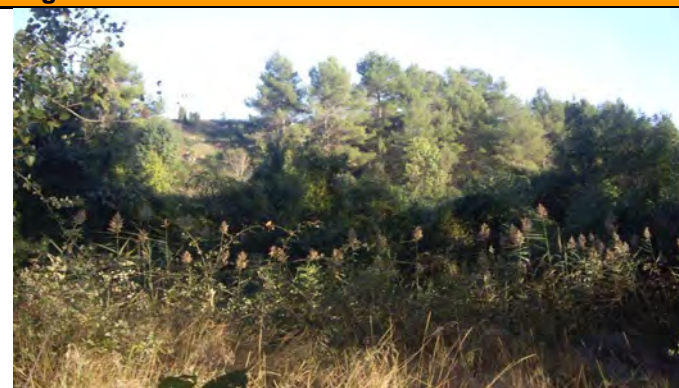
Riera de Mediona	Punt de mostreig:	Mediona		
Data: 08/10/10	Coordenades	Inici	X: 383255,5 m	Y: 4594708,5 m
		Final	X: 383237,5 m	Y: 4593868,5 m

<input checked="" type="checkbox"/> Alta	En aquest punt el grau de cobertura de la zona de ribera és superior al 80 %. Grau elevat de connectivitat amb l'ecosistema forestal adjacent.
<input type="checkbox"/> Mitjana	
<input type="checkbox"/> Baixa	
Puntuació:	25

<input type="checkbox"/> Alta	Zona coberta amb un percentatge de massa arbrada superior al 75% amb presència important de sotabosc arbustiu.
<input checked="" type="checkbox"/> Mitjana	
<input type="checkbox"/> Baixa	
Puntuació:	15

<input checked="" type="checkbox"/> Bona	Vegetació típica de ribera amb freixes, plàtans, àlbers formant una franja longitudinal contínua superior al 50%. Es troba un estrat superior format per pi blanc. Quasi inexistència d'espècies perennes al·lòctones.
<input type="checkbox"/> Moderada	
<input type="checkbox"/> Deficient	
Puntuació:	25

<input checked="" type="checkbox"/> Alta	Modificacions en les terrasses adjacents del riu
<input type="checkbox"/> Mitjana	
<input type="checkbox"/> Baixa	
Puntuació:	10

PUNTUACIÓ FINAL**75****NIVELL DE QUALITAT****BO**

Potenciar la vegetació de ribera
Actuacions silvícoles puntuals com aclarides selectives
Condicionar el camí i alguns espais (font de Jesús)

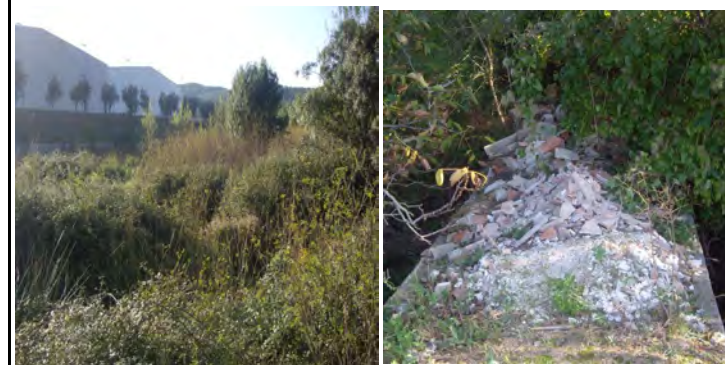
Riera de Mediona	Punt de mostreig:	Mediona		
Data: 06/10/10	Coordenades	Inici	X: 383237,5 m	Y: 4593868,5 m
		Final	X: 383939,5 m	Y: 4593162,5 m

<input type="checkbox"/> Alta	En aquest punt el grau de cobertura de la zona de ribera és entre el 50 i 80%. La connectivitat amb l'ecosistema forestal adjacent és superior al 50%.
<input checked="" type="checkbox"/> Mitjana	
<input type="checkbox"/> Baixa	
Puntuació:	15

<input type="checkbox"/> Alta	Zona coberta amb un percentatge de massa arbrada entre el 50% i 75% amb presència d'important sotabosc arbustiu.
<input checked="" type="checkbox"/> Mitjana	
<input type="checkbox"/> Baixa	
Puntuació:	10

<input checked="" type="checkbox"/> Bona	Es troben espècies de vegetació de ribera com freixes i algun àlber, a més de roures, plataners.. Algunes comunitats formen una franja longitudinal contínua adjacent entre el 50 i 75%. Presència aïllada d'espècies al·lòctones.
<input type="checkbox"/> Moderada	
<input type="checkbox"/> Deficient	
Puntuació:	20

<input checked="" type="checkbox"/> Alta	Modificacions ens les terrasses adjacents del riu.
<input type="checkbox"/> Mitjana	
<input type="checkbox"/> Baixa	
Puntuació:	10

Potenciar la vegetació de ribera
Controlar alguns punts d'abocament de runes i de granges properes als torrents.

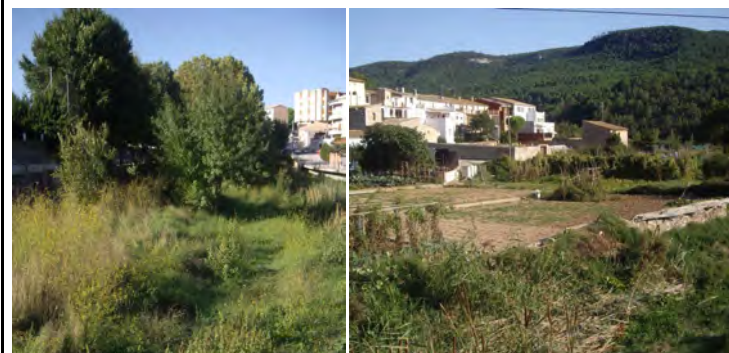
Riera de Mediona	Punt de mostreig:	Sant Joan de Mediona		
Data: 06/10/10	Coordenades	Inici	X: 383939,5 m	Y: 4593162,5 m
		Final	X: 385070,5 m	Y: 4592631,5 m

<input type="checkbox"/> Alta	En aquest punt el grau de cobertura de la zona de ribera és inferior al 50 % i el grau de connectivitat amb l'ecosistema forestal adjacent és molt reduït a causa de la sondició urbana d'aquest tram.
<input type="checkbox"/> Mitjana	
<input checked="" type="checkbox"/> Baixa	
Puntuació:	15

<input type="checkbox"/> Alta	Zona coberta amb un percentatge de massa arbrada inferior al 50% però amb presència important d'helòfits i sotabosc.
<input checked="" type="checkbox"/> Mitjana	
<input type="checkbox"/> Baixa	
Puntuació:	10

<input checked="" type="checkbox"/> Bona	Tot i ser un urbà es reflecteix un bon estat de la coberta vegetal es troba molta bova i canyís. A nivell arbori roures, freixes i pins. De manera molt aïllada es troba la presència d'alguna espècie al·lòctona.
<input type="checkbox"/> Moderada	
<input type="checkbox"/> Deficient	
Puntuació:	20

<input checked="" type="checkbox"/> Alta	S'han modificat les terrasses adjacents a la llera reduïnt el canal, aquestes són ocupades per horts. Es pot trobar alguna estructura sòlida dins del llit del riu.
<input type="checkbox"/> Mitjana	
<input type="checkbox"/> Baixa	
Puntuació:	0

Potenciació de la vegetació de ribera.
Estassada selectiva
Condicionament de la zona d'hortos i de punts d'ús públic
Renaturalització d'algun espai

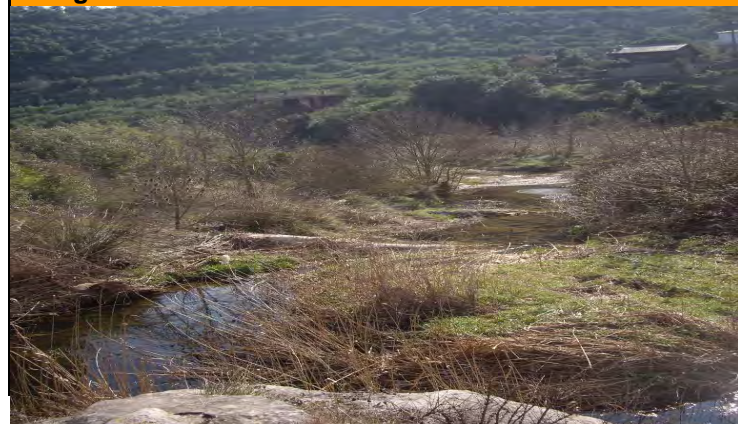
Riera de Mediona	Punt de mostreig:	Sant Joan de Mediona		
Data: 14/02/10	Coordenades	Inici	X: 385070,5 m	Y: 4592631,5 m
		Final	X: 386965,5 m	Y: 4592607,0 m

<input checked="" type="checkbox"/> Alta	En aquest punt el grau de cobertura de la zona de ribera és superior al 80 %. Grau elevat de connectivitat amb l'ecosistema forestal adjacent.
<input type="checkbox"/> Mitjana	
<input type="checkbox"/> Baixa	
Puntuació:	25

<input type="checkbox"/> Alta	Zona coberta amb un percentatge de massa arbrada superior al 50% amb presència important de matollars (brolles) i presència d'helòfits. L'estadi de la vegetació és el mateix a tota la zona a causa dels incendis.
<input checked="" type="checkbox"/> Mitjana	
<input type="checkbox"/> Baixa	
Puntuació:	15

<input checked="" type="checkbox"/> Bona	Bàsicament pinedes de pi blanc en regeneració amb sotabosc de ribera, formant una franja longitudinal contínua superior al 50%. Alzines (<i>Quercus ilex</i>) sota l'estrat dels pins. Brolles de romaní origen d'incendis de la zona. Quasi inexistència d'espècies al·lòctones.
<input type="checkbox"/> Moderada	
<input type="checkbox"/> Deficient	
Puntuació:	25

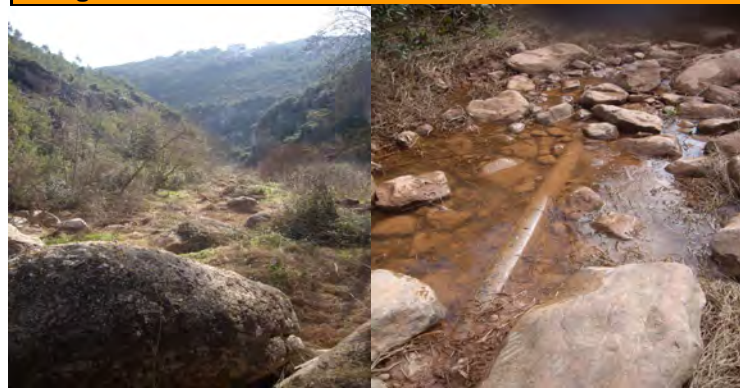
<input checked="" type="checkbox"/> Alta	En aquest punt el grau de cobertura de la zona de ribera és superior al 80 %. Grau elevat de connectivitat amb l'ecosistema forestal adjacent.
<input type="checkbox"/> Mitjana	
<input type="checkbox"/> Baixa	
Puntuació:	25

<input type="checkbox"/> Alta	Zona coberta amb un percentatge de massa arbrada superior al 50% amb presència important de sotabosc, ambdós es distribueixen en taques, sense continuïtat.
<input checked="" type="checkbox"/> Mitjana	
<input type="checkbox"/> Baixa	
Puntuació:	15

<input checked="" type="checkbox"/> Bona	Presència de bosc de ribera poc desenvolupats, apareix vegetació amb traces de ribera com frèixers i salzes. Presència d'alzines i quasi inexistència d'espècies al·lòctones. Es poden trobar estructures com canonades trencades i fora d'ús travessant la llera i els marges.
<input type="checkbox"/> Moderada	
<input type="checkbox"/> Deficient	
Puntuació:	20

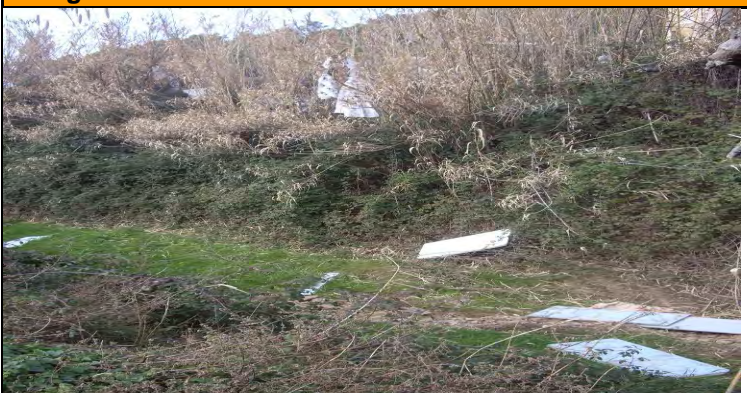
<input type="checkbox"/> Alta	Zona coberta amb un percentatge de massa arbrada superior al 50%. La distribució del sotabosc és en taques i sense continuïtat
<input type="checkbox"/> Mitjana	
<input checked="" type="checkbox"/> Baixa	
Puntuació:	5

<input type="checkbox"/> Bona	Presència de bosc de ribera poc desenvolupat, apareix vegetació amb traces de ribera com frèixers disposats en bandes paral·leles. Aparició d'espècies perennes al·lòctones (<i>Arundo donax</i>) formant comunitats. Punts amb abocament de deixalles.
<input checked="" type="checkbox"/> Moderada	
<input type="checkbox"/> Deficient	
Puntuació:	10

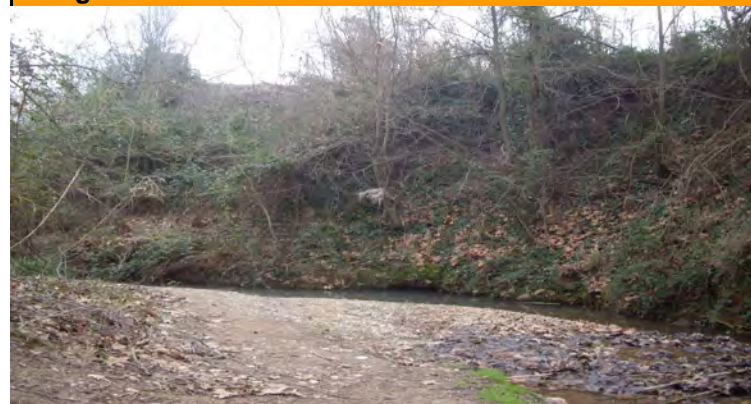
<input checked="" type="checkbox"/> Alta	En aquest punt el grau de cobertura de la zona de ribera és superior al 80 %. La connectivitat amb l'ecosistema forestal és limitada ja que altres usos del sòl impedeixen aparició de coberta vegetal natural.
<input type="checkbox"/> Mitjana	
<input type="checkbox"/> Baixa	
Puntuació:	20

<input type="checkbox"/> Alta	Zona coberta amb un percentatge de massa arbrada superior al 50% amb presència d'arbustos formant un sotabosc poc consolidat, excepte en alguns punts.
<input checked="" type="checkbox"/> Mitjana	
<input type="checkbox"/> Baixa	
Puntuació:	10

<input type="checkbox"/> Bona	Vegetació amb traces de ribera, franja estreta i discontinua al llarg del curs, amb presència d'espècies típiques de ribera com plataners i freixes. Presència d'espècies invasores com la canya i l'esbarzer formant comunitats.
<input checked="" type="checkbox"/> Moderada	
<input type="checkbox"/> Deficient	
Puntuació:	15

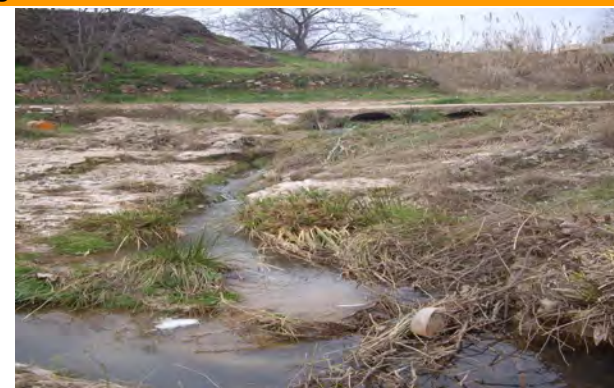
<input type="checkbox"/> Alta	Zona coberta amb un percentatge de massa arbrada superior al 75% amb presència de sotabosc, ambdós es distribueixen en taques, sense continuïtat.
<input checked="" type="checkbox"/> Mitjana	
<input type="checkbox"/> Baixa	
Puntuació:	10

<input type="checkbox"/> Bona	Pineda amb sotabosc de ribera poc desenvolupats, apareix vegetació amb traces de ribera com frèixers i salzes. Presència d'espècies al·lòctones formant comunitats.
<input checked="" type="checkbox"/> Moderada	
<input type="checkbox"/> Deficient	
Puntuació:	15

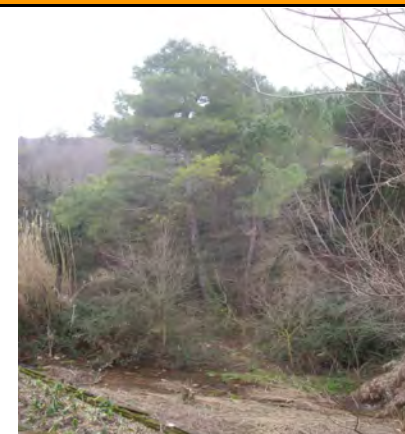
<input type="checkbox"/> Alta	Zona coberta amb un percentatge de massa arbrada entre un 25 i 50%. Presència d'arbusts sense formar un sotabosc consolidat.
<input type="checkbox"/> Mitjana	
<input checked="" type="checkbox"/> Baixa	
Puntuació:	5

<input type="checkbox"/> Bona	Zona on la vegetació de ribera és escassa, en una riba s'observa algun freixe però amb dominància de pins i l'altra riba és coberta de conreus. Aparició d'espècies perennes al·lòctones (<i>Arundo donax</i>) formant comunitats.
<input checked="" type="checkbox"/> Moderada	
<input type="checkbox"/> Deficient	
Puntuació:	15

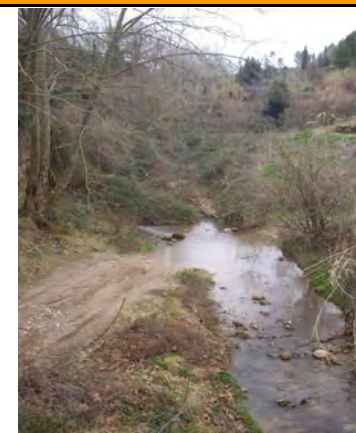
<input type="checkbox"/> Alta	Zona coberta amb un percentatge de massa arbrada entre un 50 i 75%. Els arbres tenen un sotabosc arbustiu però ambdós es distribueixen en taques, sense continuïtat.
<input checked="" type="checkbox"/> Mitjana	
<input type="checkbox"/> Baixa	
Puntuació:	10

<input type="checkbox"/> Bona	Zona amb poca diversitat de massa arbòrea (freixes) amb més presència d'arbustos i lianes com l'arítjol. Aparició d'espècies perennes al·lòctones i invasores formant comunitats.
<input type="checkbox"/> Moderada	
<input checked="" type="checkbox"/> Deficient	
Puntuació:	0

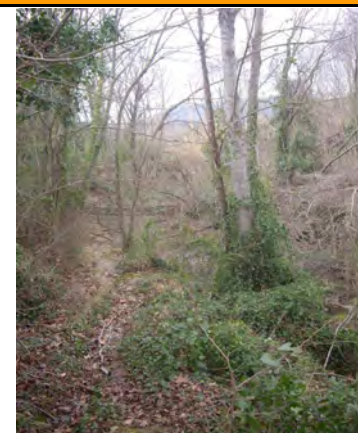
<input type="checkbox"/> Alta	Zona coberta amb un percentatge de massa arbrada entre un 50 i 75%. Els arbres tenen un sotabosc arbustiu però ambdós es distribueixen en taques, sense continuïtat.
<input checked="" type="checkbox"/> Mitjana	
<input type="checkbox"/> Baixa	
Puntuació:	10

<input type="checkbox"/> Bona	Zona amb poca diversitat de massa arbòrea (freixes) amb més presència d'arbustos. Aparició d'espècies perennes al·lòctones i invasores formant comunitats.
<input type="checkbox"/> Moderada	
<input checked="" type="checkbox"/> Deficient	
Puntuació:	0

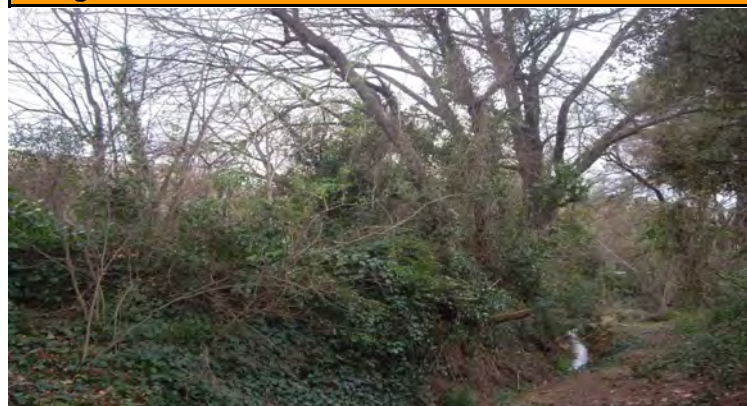
<input type="checkbox"/> Alta	Zona coberta amb un percentatge de massa arbrada inferior al 50% i la resta de la cobertura amb arbusts entre 10 i 25%. A la riba la concentració d'arbusts és del 25% i no existeix un sotabosc consolidat.
<input type="checkbox"/> Mitjana	
<input checked="" type="checkbox"/> Baixa	
Puntuació:	5

<input type="checkbox"/> Bona	Pineda poc desenvolupada amb traces de ribera, com freixes i presència de roure de fulla petita. Presència d'espècies invasores com la canya i l'esbarzer formant comunitats.
<input checked="" type="checkbox"/> Moderada	
<input type="checkbox"/> Deficient	
Puntuació:	15

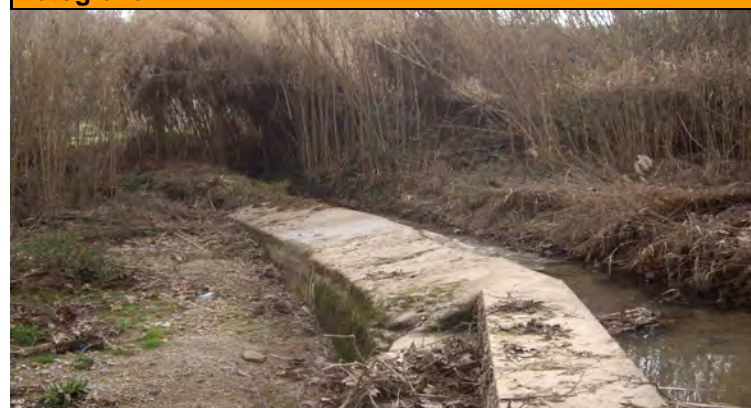
<input type="checkbox"/> Bona	Tram degradat, la vegetació es redueix al canyar tot i que amb pollancre i altres espècies de ribera com freixes. Estructures poc desenvolupades presentant discontinuïtats importants. Zona on hi ha abocament de deixalles.
<input type="checkbox"/> Moderada	
<input checked="" type="checkbox"/> Deficient	
Puntuació:	0

Es tracta d'un espai que a causa d'actuacions antròpiques es troba molt degradat, tot i així presenta vegetació de ribera que es podria potenciar i aconseguir major complexitat estructural.

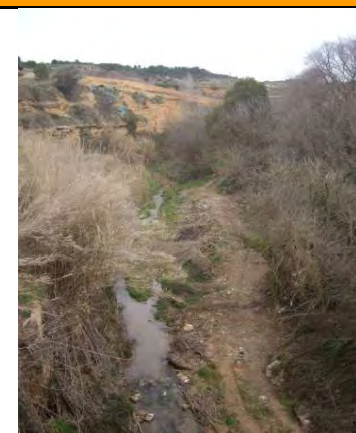
<input type="checkbox"/> Alta	Zona coberta amb un percentatge de massa arbrada entre un 50 i 75%. En aquest tram no existeix un sotabosc consolidat.
<input type="checkbox"/> Mitjana	
<input checked="" type="checkbox"/> Baixa	
Puntuació:	5

<input type="checkbox"/> Bona	Traces de boscos de ribera poc estructurat en galeria conformat amb pollancre, freixes, alzines i plàtans, aquests es troben en un espai adequat a l'ús públic. Aparició d'espècies perennes al·lòctones (<i>Arundo donax</i>) formant comunitats. Abocament de deixalles.
<input type="checkbox"/> Moderada	
<input checked="" type="checkbox"/> Deficient	
Puntuació:	5

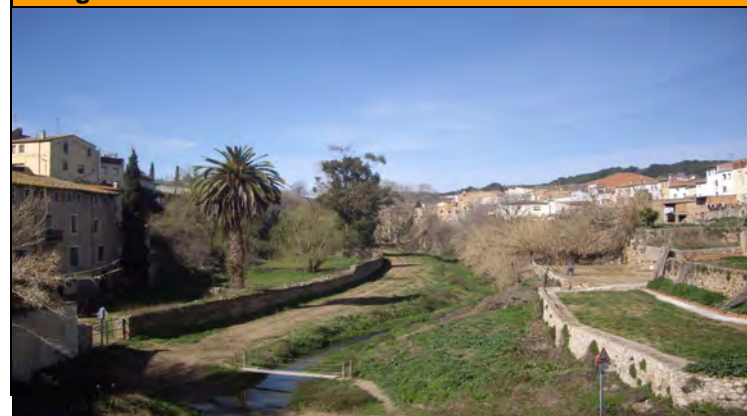
<input type="checkbox"/> Bona	Vegetació amb traces de bosc de ribera, formada per salzes, freixes, pollancre amb presència també d'alzines i pins distribuïts en taques sense continuïtat. Es troben espècies invasores i al·lòctones com la canya.
<input checked="" type="checkbox"/> Moderada	
<input type="checkbox"/> Deficient	
Puntuació:	15

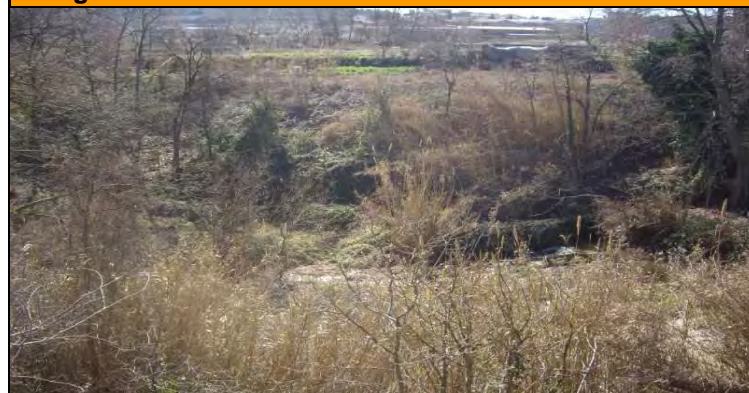
<input type="checkbox"/> Bona	En aquest punt el bosc de ribera es troba més estructurat i presenta espècies forestals típicament de ribera (plàtans, freixes, pollancre..) Alhora es troben espècies al·lòctones formant comunitats.
<input type="checkbox"/> Moderada	
<input checked="" type="checkbox"/> Deficient	
Puntuació:	0

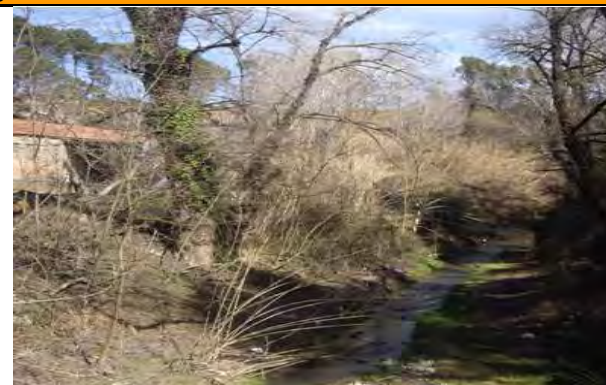
<input type="checkbox"/> Alta	Zona coberta amb un percentatge de massa arbrada entre un 50 i 75%. Manca d'un sotabosc arbustiu consolidat.
<input type="checkbox"/> Mitjana	
<input checked="" type="checkbox"/> Baixa	
Puntuació:	5

<input checked="" type="checkbox"/> Bona	Tram conformat per boscos de ribera en galeria amb freixes i pollanques. En un estrat superior es troben pinedes de pi blanc. Aparició d'espècies perennes al·lòctones (<i>Arundo donax</i>) formant comunitats.
<input type="checkbox"/> Moderada	
<input type="checkbox"/> Deficient	
Puntuació:	20

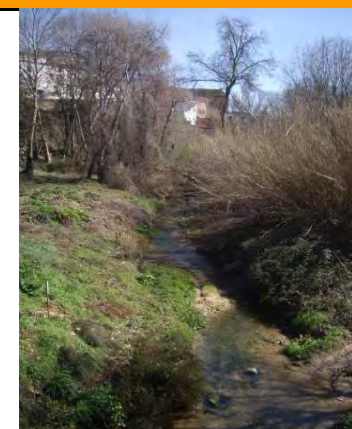
<input type="checkbox"/> Alta	Zona coberta amb un percentatge de massa arbrada entre el 50% i el 75% No existeix un sotabosc arbustiu consolidat.
<input type="checkbox"/> Mitjana	
<input checked="" type="checkbox"/> Baixa	
Puntuació:	5

<input type="checkbox"/> Bona	Zona de boscos amb traces de vegetació de ribera (freixes, plàtans, pollancres...) de manera discontinua. Espècies perennes al·lòctones i invasores formant comunitats.
<input checked="" type="checkbox"/> Moderada	
<input type="checkbox"/> Deficient	
Puntuació:	15

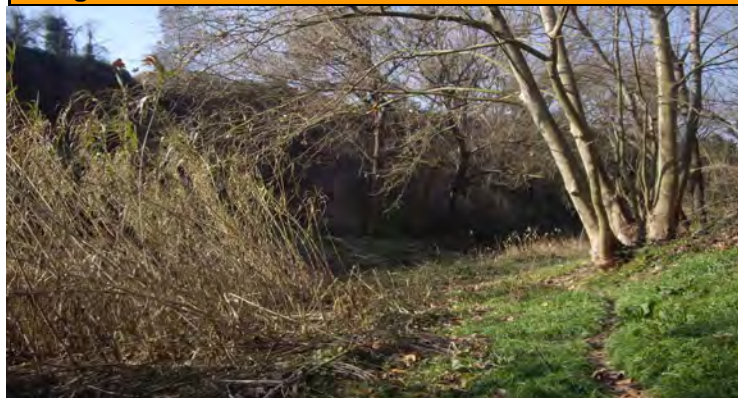
<input type="checkbox"/> Alta	Zona coberta amb un percentatge de massa arbrada entre el 50% i 75% i la manca d'un sotabosc arbustiu consolidat.
<input type="checkbox"/> Mitjana	
<input checked="" type="checkbox"/> Baixa	
Puntuació:	5

<input type="checkbox"/> Bona	Vegetació amb traces de ribera, formant una petita franja longitudinal contínua adjacent al curs fluvial d'espècies típiques de ribera (freixes, pollancre, plàtans...). Presència d'espècies invasores com la canya formant comunitats.
<input type="checkbox"/> Moderada	
<input checked="" type="checkbox"/> Deficient	
Puntuació:	5

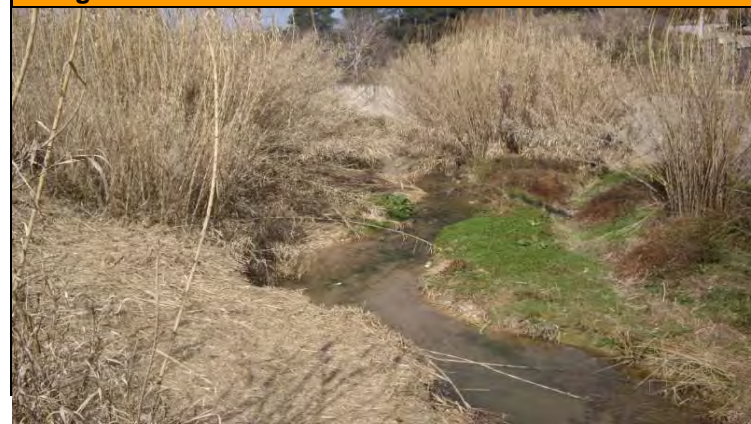
<input type="checkbox"/> Bona	A l'estrat superior es troba una pineda de pi blanc i més avall fragments d'alzinar, de vegetació de ribera (pollancre, freixes..) i de canyar.
<input checked="" type="checkbox"/> Moderada	
<input type="checkbox"/> Deficient	
Puntuació:	20

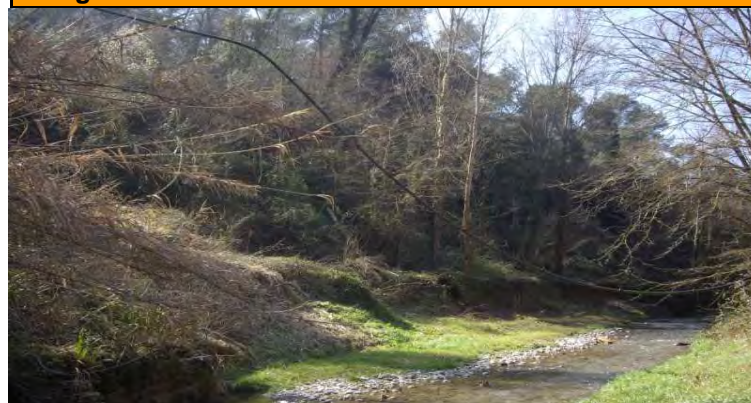
<input type="checkbox"/> Bona	L'estrat superior format per una pineda de pi blanc, els estrats inferiors per espècies de ribera (pollancre, freixes,..) formant una franja longitudinal contínua adjacent al canal fluvial. Espècies perennes al·lòctones formant comunitats. Estructures construïdes.
<input checked="" type="checkbox"/> Moderada	
<input type="checkbox"/> Deficient	
Puntuació:	15

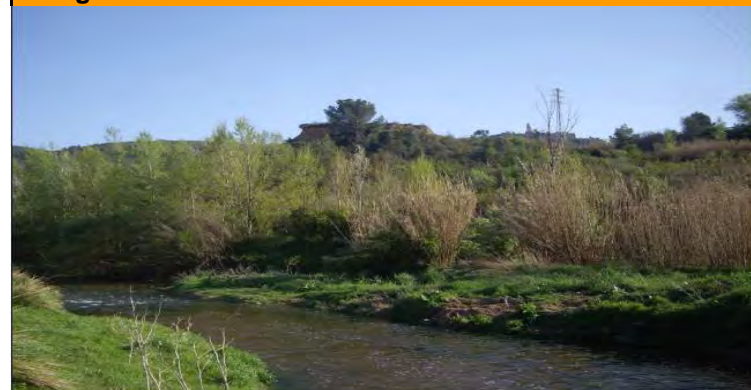
<input type="checkbox"/> Bona	Boscors amb traces de vegetació de ribera (joncs, àlbers) amb una franja longitudinal contínua adjacent al canal fluvial entre el 50% i el 75% en una riba. En un segon estrat es troben pinedes amb traces d'alzinar. L'altre riba apareix el canyar i molta discontinuïtat de la vegetació forestal. Presència d'espècies invasores com la canya formant comunitats.
<input type="checkbox"/> Moderada	
<input checked="" type="checkbox"/> Deficient	
Puntuació:	5

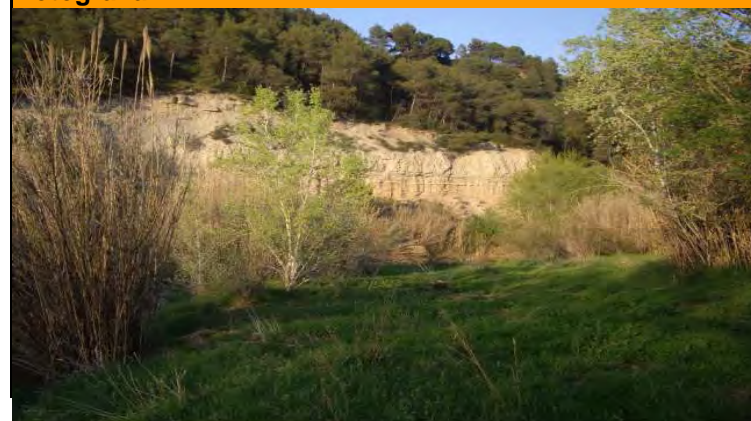
<input type="checkbox"/> Bona	Boscots amb traces de vegetació de ribera (àlbers, freixes) amb un segon estrat de pins Es troben espècies al·lòctones formant comunitats.
<input checked="" type="checkbox"/> Moderada	
<input type="checkbox"/> Deficient	
Puntuació:	15

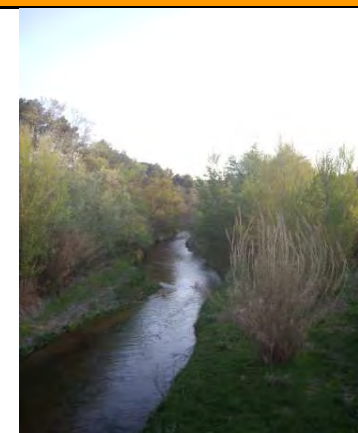
<input type="checkbox"/> Bona	Tram de baixa diversitat formada per canyars i algunes espècies de ribera. Presència de plàtans i plantacions de pollancre formant una franja longitudinal. Aparició d'espècies perennes al·lòctones (<i>Arundo donax</i>) formant comunitats.
<input type="checkbox"/> Moderada	
<input checked="" type="checkbox"/> Deficient	
Puntuació:	5

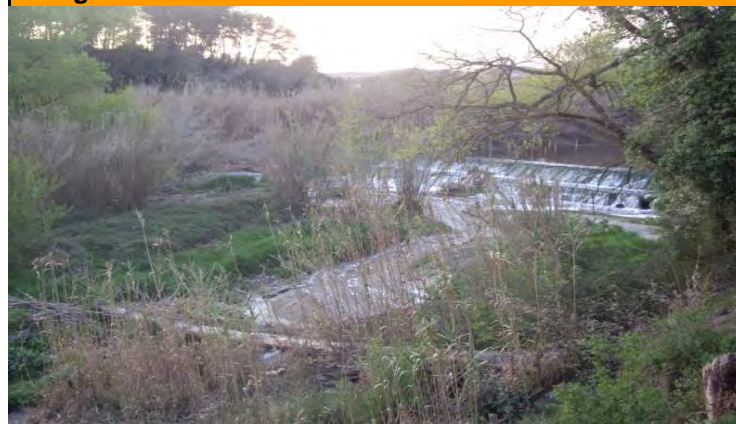
<input type="checkbox"/> Bona	En aquest punt es troba una pineda amb sotabosc de ribera molt consolidat formant una franja longitudinal adjacent al canal fluvial a a més d'espècies perennes al·lòctones i invasores formant comunitats.
<input type="checkbox"/> Moderada	
<input checked="" type="checkbox"/> Deficient	
Puntuació:	5

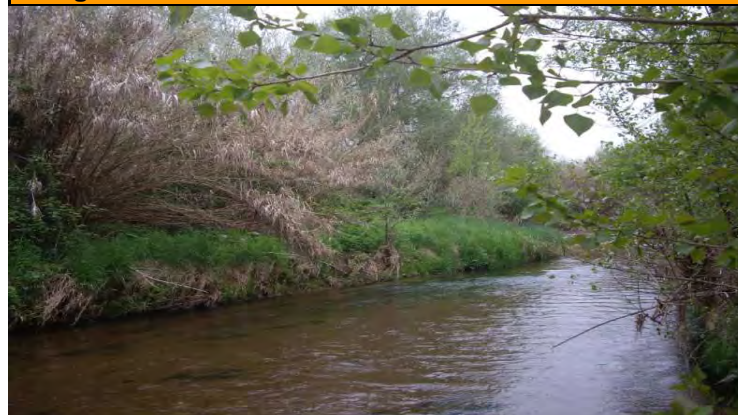
<input type="checkbox"/> Bona	Bosc de ribera (salzes, pollancre, freixes..) ben conformat acompanyat de pinedes de pi blanc on la comunitat forma una franja longitudinal contínua adjacent al canal fluvial. Presència d'espècies invasores com la canya formant comunitats.
<input type="checkbox"/> Moderada	
<input checked="" type="checkbox"/> Deficient	
Puntuació:	20

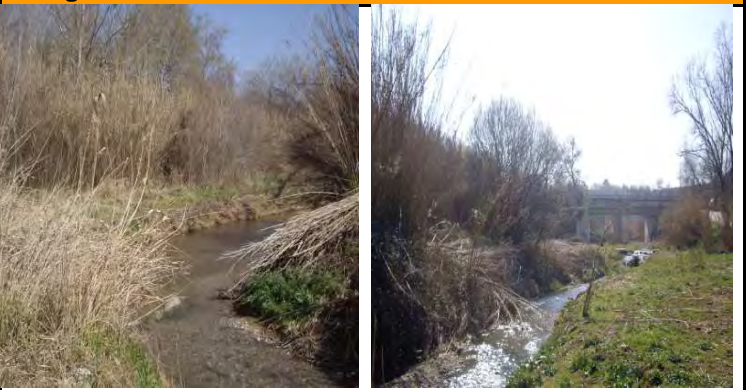
<input type="checkbox"/> Bona	Zona amb comunitat de canyar i vegetació de ribera (pollancres, freixes,...) formant una petita franja longitudinal adjacent al canal fluvial. Aparició d'espècies perennes al·lòctones i invasores formant comunitats.
<input type="checkbox"/> Moderada	
<input checked="" type="checkbox"/> Deficient	
Puntuació:	5

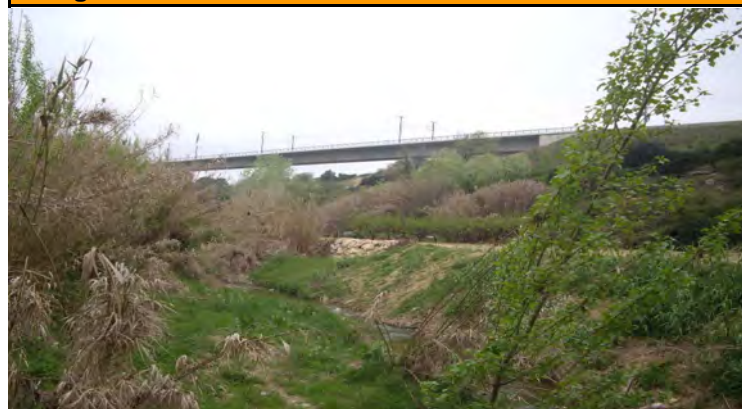
<input type="checkbox"/> Bona	Tram de baixa diversitat formada per canyars i algunes espècies de de ribera (pollancre, freixes..).
<input type="checkbox"/> Moderada	
<input checked="" type="checkbox"/> Deficient	
Puntuació:	0

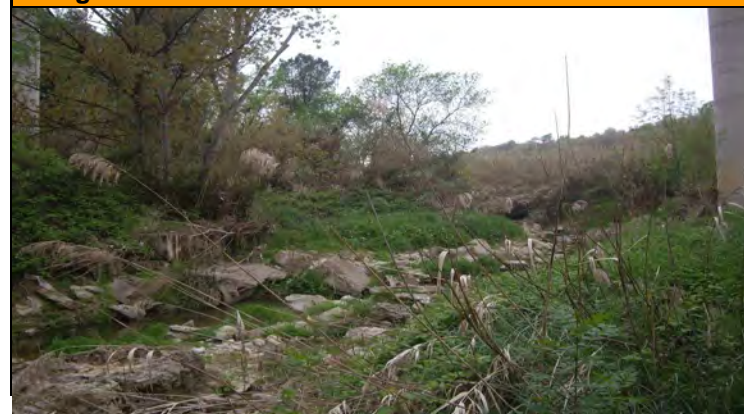
<input type="checkbox"/> Alta	Zona coberta amb un percentatge de massa arbrada entre el 50% i 75% amb un sotabosc arbustiu.
<input checked="" type="checkbox"/> Mitjana	
<input type="checkbox"/> Baixa	
Puntuació:	15

<input type="checkbox"/> Bona	Tram format per traces de vegetació de ribera (pollancre, freixes..) i espècies al·lòctones formant comunitats (canyar).
<input type="checkbox"/> Moderada	
<input checked="" type="checkbox"/> Deficient	
Puntuació:	0

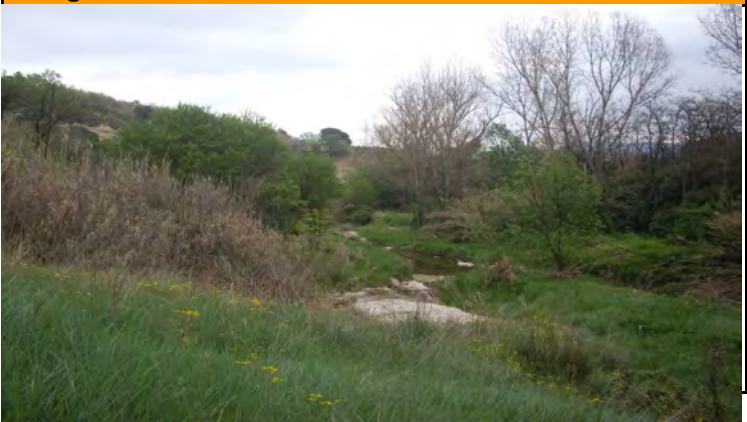
<input type="checkbox"/> Bona	En aquest punt es recupera el bosc de ribera (plataners, àlbers, pollancre, joncs..) i un segon estrat format per pins i alzines. A més d'espècies perennes al·lòctones i invasores formant comunitats.
<input checked="" type="checkbox"/> Moderada	
<input type="checkbox"/> Deficient	
Puntuació:	15

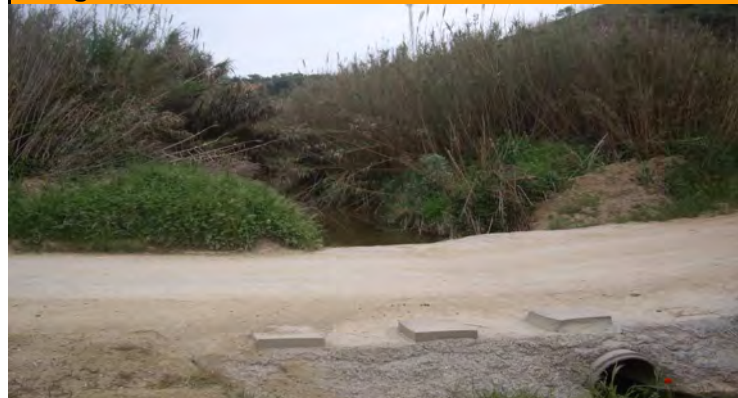
<input type="checkbox"/> Alta	Zona coberta amb un percentatge de massa arbrada inferior al 50% a la zona de ribera i una concentració d'helòfits (canyís) d'entre el 25 i 50%. Els arbres tenen un sotabsoc arbustiu.
<input checked="" type="checkbox"/> Mitjana	
<input type="checkbox"/> Baixa	
Puntuació:	15

<input type="checkbox"/> Bona	Bosc de ribera (pollancre, freixes, saüc..) acompanyat de pinedes de pi blanc i traces d'alzinar. A les ribes es troben plantacions de pollancre.
<input checked="" type="checkbox"/> Moderada	
<input type="checkbox"/> Deficient	
	Presència d'espècies invasores com la canya formant comunitats.
Puntuació:	15

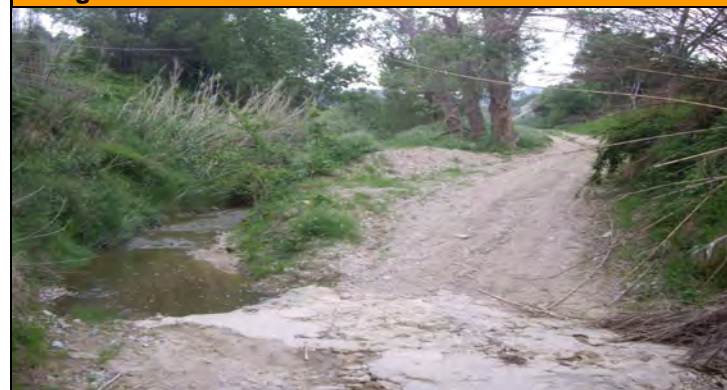
<input type="checkbox"/> Alta	Zona coberta amb un percentatge de massa arbrada inferior al 50%
<input type="checkbox"/> Mitjana	
<input checked="" type="checkbox"/> Baixa	
Puntuació:	5

<input type="checkbox"/> Bona	Tram amb diferents espècies de ribera (freixes, pollancres..) però amb poca presència. En un segon estrat la massa arbrada augmenta formant una pineda de pi blanc. Aparició d'espècies al·lòctones i invasores formant comunitats.
<input checked="" type="checkbox"/> Moderada	
<input type="checkbox"/> Deficient	
Puntuació:	15

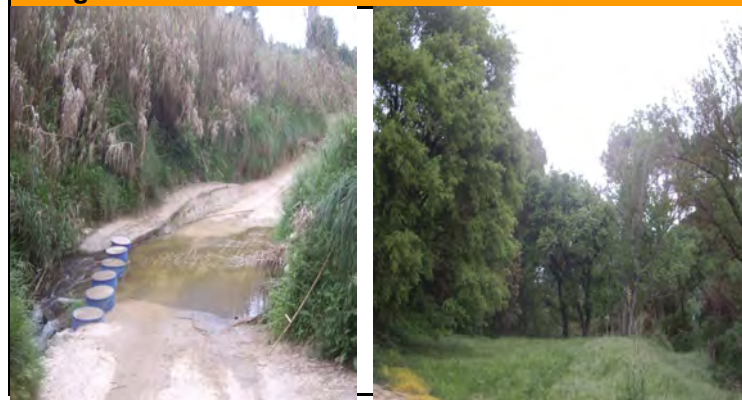
<input type="checkbox"/> Alta	Zona coberta amb un percentatge de massa arbrada entre el 50 i 75% No hi ha un sotabosc consolidat.
<input type="checkbox"/> Mitjana	
<input checked="" type="checkbox"/> Baixa	
Puntuació:	0

<input type="checkbox"/> Bona	Tram que es caracteritza per la presència d'un rodal de roures. Traces de bosc de ribera (pollancre, freixes) i aparició d'espècies al·lòctones formant comunitats
<input checked="" type="checkbox"/> Moderada	
<input type="checkbox"/> Deficient	
Puntuació:	15

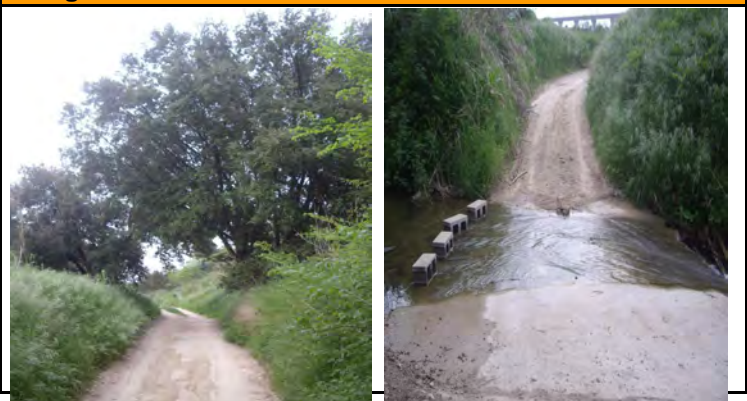
<input type="checkbox"/> Bona	Tram format per una pineda de pi blanc i alzinar i amb traces de vegetació de ribera (pollancre, saüc..) Espècies al·lòctones formant comunitats.
<input checked="" type="checkbox"/> Moderada	
<input type="checkbox"/> Deficient	
Puntuació:	15

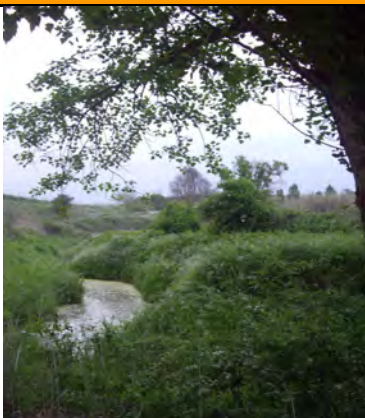
<input type="checkbox"/> Bona	Zona formada per pinedes de pi blanc i alzinar amb traces de vegetació de ribera (saüc, pollancre, ...) Espècies al·lòctones formant comunitats
<input checked="" type="checkbox"/> Moderada	
<input type="checkbox"/> Deficient	
Puntuació:	15

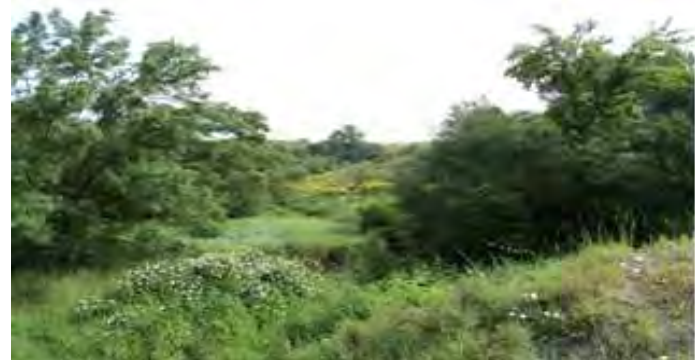
<input checked="" type="checkbox"/> Alta	Zona coberta amb un percentatge de massa arbrada superior al 75% A la riba la concentració d'helòfits és entre el 25 i 50 %
<input type="checkbox"/> Mitjana	
<input type="checkbox"/> Baixa	
Puntuació:	25

<input type="checkbox"/> Bona	Tram amb molta vegetació tan arbustiva com arbòria. Formada per pinedes amb vegetació de ribera (freixes,...) Espècies al·lòctones formant comunitats
<input checked="" type="checkbox"/> Moderada	
<input type="checkbox"/> Deficient	
Puntuació:	15
